MEDICIÓN DE LA EROSIÓN EN CÁRCAVAS POR MEDIO DE IMÁGENES DE SATÉLITE

Gully Erosion Measurement with Satellite Images

Publicado en Terra Latinoamericana 32: 13-21.

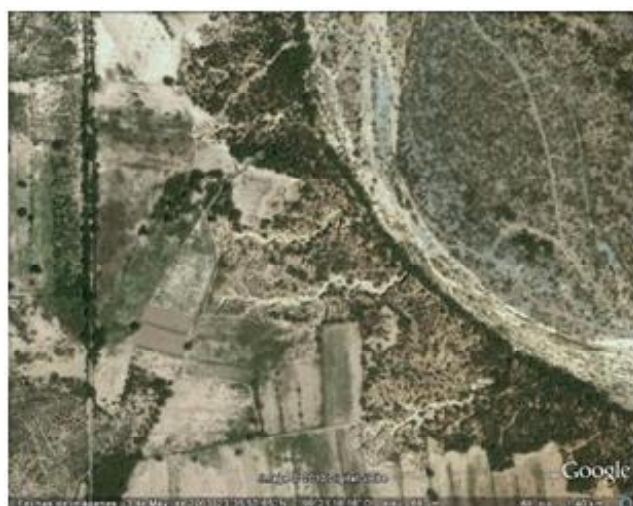
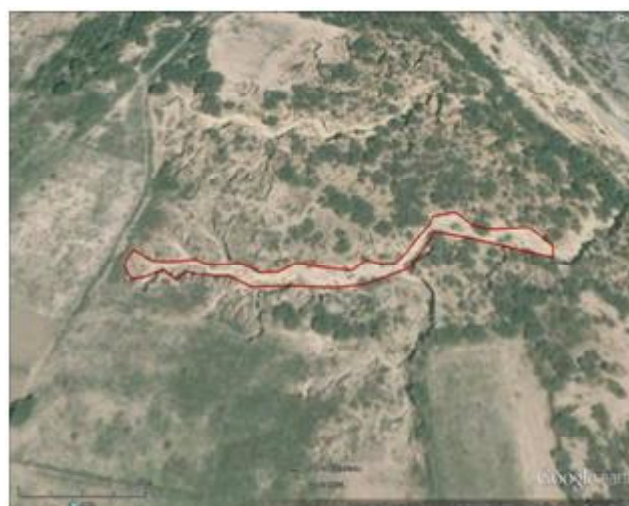
Figura 1. Conjunto de cárcavas junto al río Chihue, izquierda. Cárcava estudiada en el sitio Chihue, derecha. (Imágenes tomadas de Google Earth, Image 2010, Digital Globe).

En un área agrícola junto al río Chihue se seleccionó una cárcava representativa de un conjunto de grandes cárcavas (12 a 20 m de ancho) ramificadas y profundas (5 a 12 m) que desembocan en el margen derecho de dicho río. Esta cárcava se eligió debido a su mayor desarrollo y a que muestra una grave problemática de erosión remontante dentro de una parcela de cultivo. Este es el tipo de erosión que mayor degradación del suelo provoca en el área agrícola de la región. Varias parcelas agrícolas más han sido afectadas severamente por el crecimiento de las cárcavas, a pesar de que

cuentan con cobertura vegetal abundante, ya sea por las plantas de maíz y frijol que son los cultivos más utilizados o por la vegetación autóctona a base de plantas rastreras como *Cynodon dactylon*, *Malvastrum americanum*, *Clematis montevidensis* que crecen en los terrenos después de la cosecha. La desembocadura de esta cárcava en el río Chihue se localiza en las coordenadas 23° 35' 57.47" N y 99° 21' 13.93" O mientras que la cabecera se encuentra en 23° 35' 56.0" N y 99° 21' 25.5" O (Figura 1).

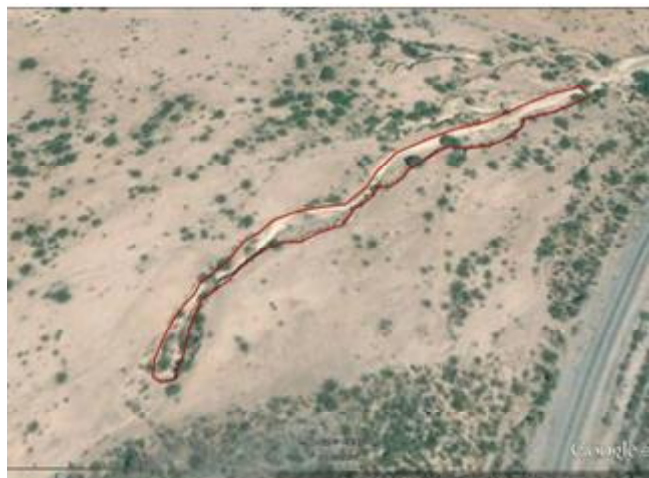
Figura 2. Vista de la cárcava del sitio de estudio Alamar, junto a la carretera Cd. Victoria-Jaumave. (Imágen tomada de Google Earth, Image 2010, Digital Globe).

Es un predio que en el pasado se dedicó a la producción de bovinos por pastoreo en agostadero, en él hay una cárcava de 2 a 4 m de profundidad. Se localiza en el km 130 de la carretera Cd. Victoria-Jaumave, cerca del cruce con el arroyo Alamar. Este arroyo es también un afluente del río Chihue y su desembocadura se localiza a unos 4 km al oriente de dicha carretera. A diferencia del sitio Chihue en este lugar la vegetación es escasa y está conformada por algunos zacates, arbustos y otras hierbas (*Acacia Farnesiana*, *Cenchrus ciliaris*, *Bothriochloa pertusa*, *Allionia incarnata* y *Parthenium hysterophorus*). La cabecera principal de la cárcava se encontró en las coordenadas 23° 33' 52.16" N y 99° 20' 35.17" O, mientras que el final del tramo estudiado se ubicó en las coordenadas 23° 33' 44.9" N y 99° 20' 46.5" O (Figura 2).

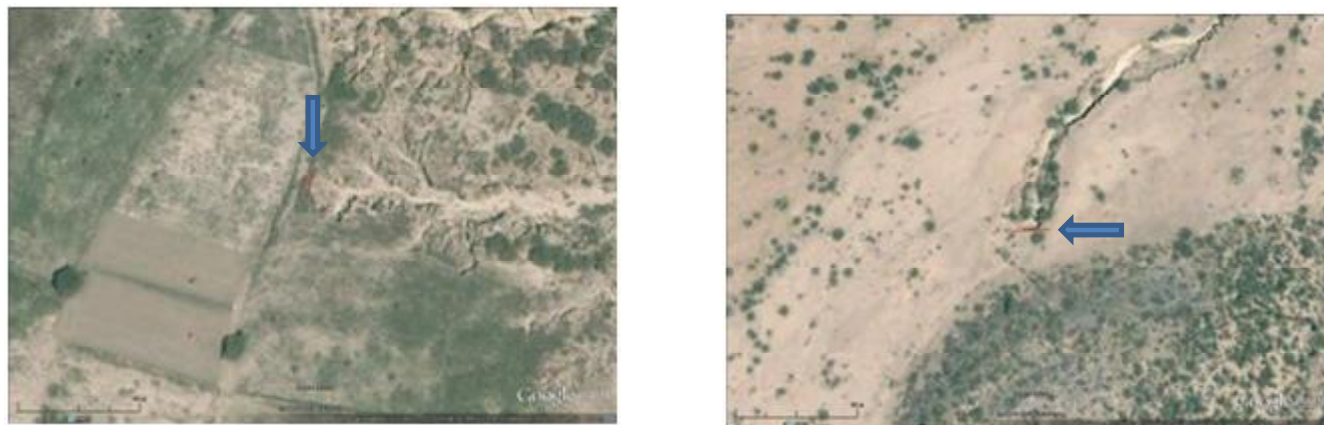
Figura 4. Imágenes de satélite de las cárcavas estudiadas Chihue (izquierda) y Alamar (derecha) que muestran la ubicación inicial de la cabecera principal. A partir de esta posición de la cabecera de cada cárcava, se midió el avance de las mismas sobre imágenes similares del año 2006. (Imágenes tomadas de Google Earth, Image 2010, Digital Globe).

Para estimar el crecimiento de las cárcavas por erosión remontante y la pérdida de suelo y superficie productiva asociada a este incremento, entre los años 2003 y 2010, se utilizaron imágenes de satélite Landsat, de alta resolución (60 cm de resolución pancromática por pixel). En cada uno de estos años se obtuvieron de las imágenes de satélite la posición de la cabecera principal de cada cárcava (Figura 4). Las coordenadas de las cabeceras durante el año 2010 se determinaron con base en la medición directa de la distancia de desplazamiento de la cabecera de la cárcava utilizando cinta métrica sobre el terreno.

La distancia entre cabeceras, que representa el crecimiento de la cárcava en cada periodo, se midió por medio del programa Arc Explorer 2^{MR} (ESRI, 2011), herramienta utilizada para medir la distancia entre dos puntos sobre las imágenes de satélite. Con la ayuda de este programa se midió en la imagen la distancia entre las coordenadas de los bordes de la cabecera entre 2003 y 2006 así como entre 2006 y 2010. Los datos de las coordenadas y distancias correspondientes al avance de las cabeceras de cada cárcava se presentan en el Cuadro 2.
